Travaux de chemisage partiel

LABRUGUIERE - REHABILITATION
DE RESEAUX NON VISITABLES

■ Labruguière (81) - France

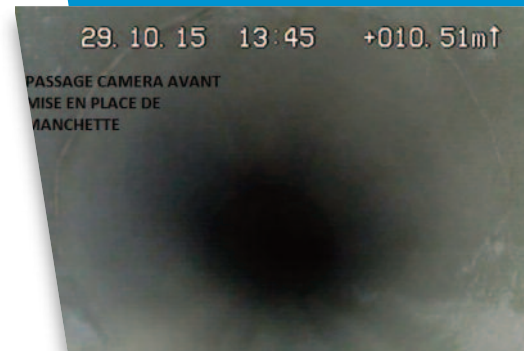
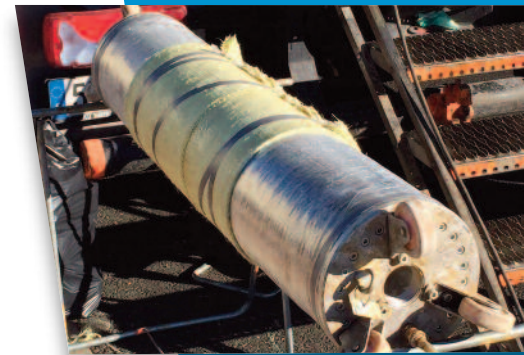
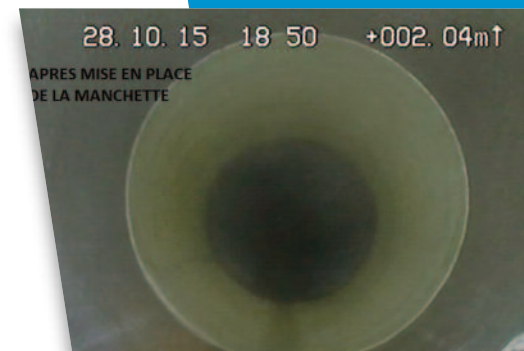
- Le passage caméra initial a mis à jour la présence de fissures circonférentielles sur chaque longueur de réseau neuf (dues à une malfaçon au coulage des éléments préfabriqués)
- La priorité était de déployer une solution permettant une reprise de ces fissures durable et à moindre coût.
- Les travaux de réhabilitation de réseaux conditionnaient la réception d'un lot complet de construction d'un collège. Une réactivité pour intervenir au plutôt était donc de mise.

- Diagnostic des réseaux avec passage caméra
- Réhabilitation par chemisage partiel avec pose de manchettes type ASS imprégnées sur site
