Travaux de chemisage partiel

LABRUGUIERE - REHABILITATION
DE RESEAUX NON VISITABLES

■ Labruguière (81) - France

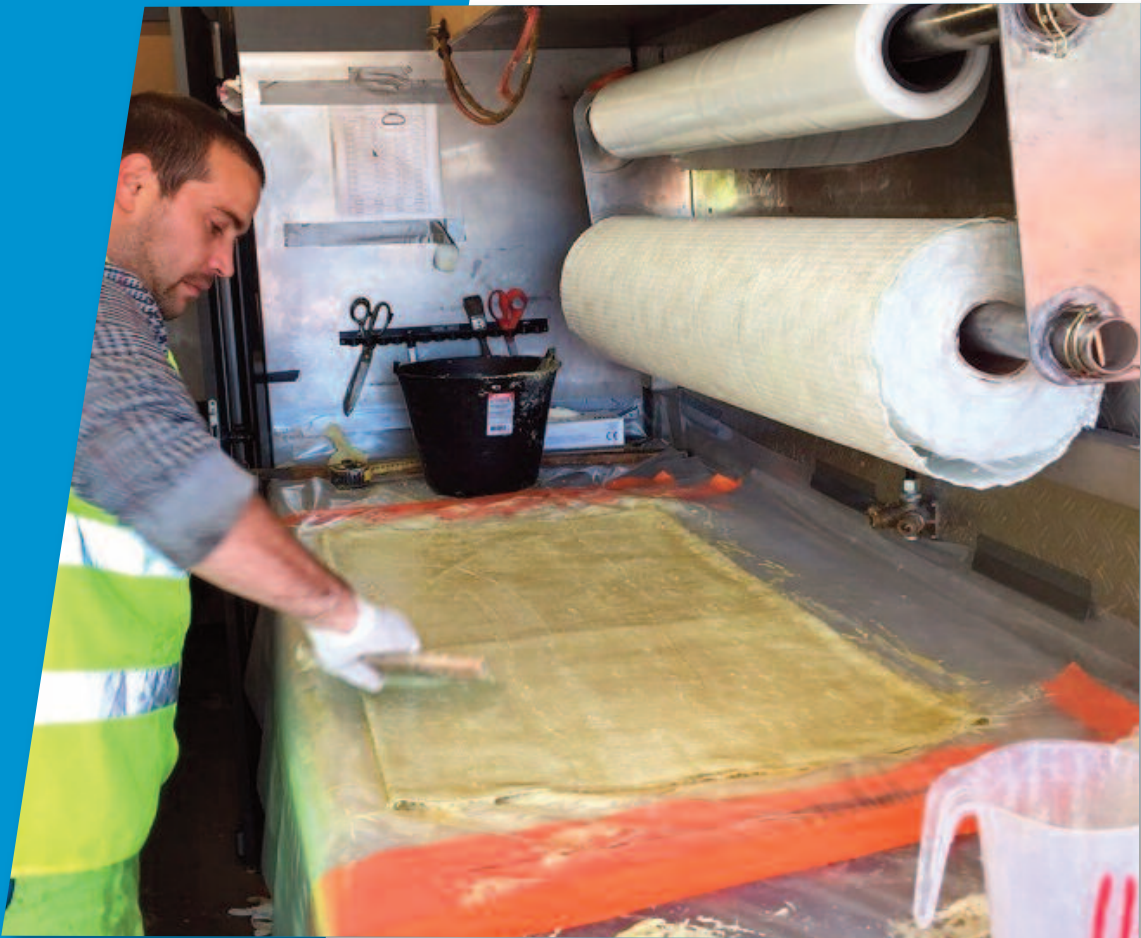
- Le passage caméra initial a mis à jour la présence de fissures circonférentielles sur chaque longueur de réseau neuf (dues à une malfaçon au coulage des éléments préfabriqués)
- La priorité était de déployer une solution permettant une reprise de ces fissures durable et à moindre coût.
- Les travaux de réhabilitation de réseaux conditionnaient la réception d'un lot complet de construction d'un collège. Une réactivité pour intervenir au plutôt était donc de mise.

- Diagnostic des réseaux avec passage caméra
- Réhabilitation par chemisage partiel avec pose de manchettes type ASS imprégnées sur site
