# Chemisage continu avec polymérisation UV et vapeur

PERPIGNAN  
RÉHABILITATION NON VISITABLE

## ■ Perpignan (66) - France

Chemisage du réseau pluvial et d'eaux usées sur le chemin de la Roseraie

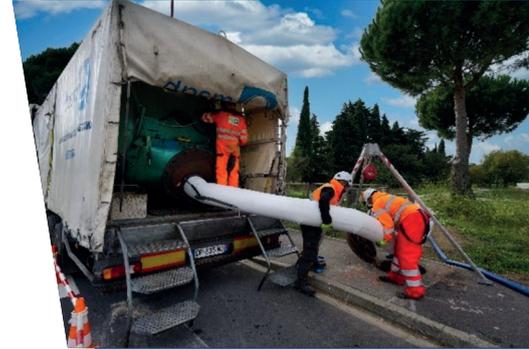
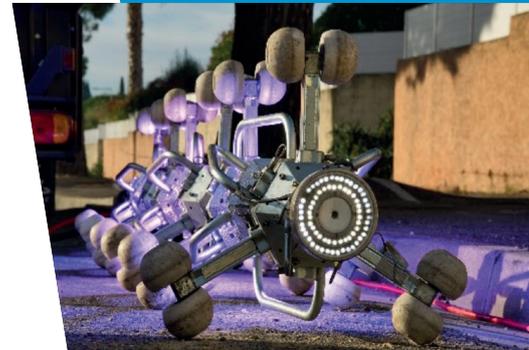
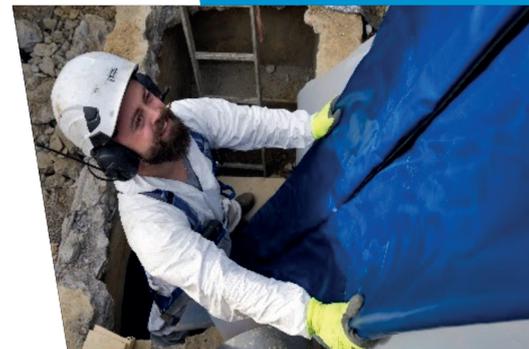
- Phase préparatoire avec inspection télévisée du linéaire à réhabiliter, prise des dimensions exactes et fraisage de tous les obturants à l'aide d'un robot multifonctions
- Définition du plan de tirs et de la technique de polymérisation la plus appropriée aux pathologies du collecteur et des contraintes d'accès
- Réalisation de fouilles réduites pour introduction des gaines en Ø 800
- Chemisage de 600 m en 7 tirs avec deux unités en parallèle (vapeur et U,V)
- Traitement des extrémités avec réalisation de masques d'étanchéité et inspection télévisée de contrôle après chemisage
