Réhabilitation de regards et d'un poste de relevement

LAVERNOSE LACASSE

Reprise de regards de visite et d'un poste de relèvement – Station d'épuration de Lavernose Lacasse

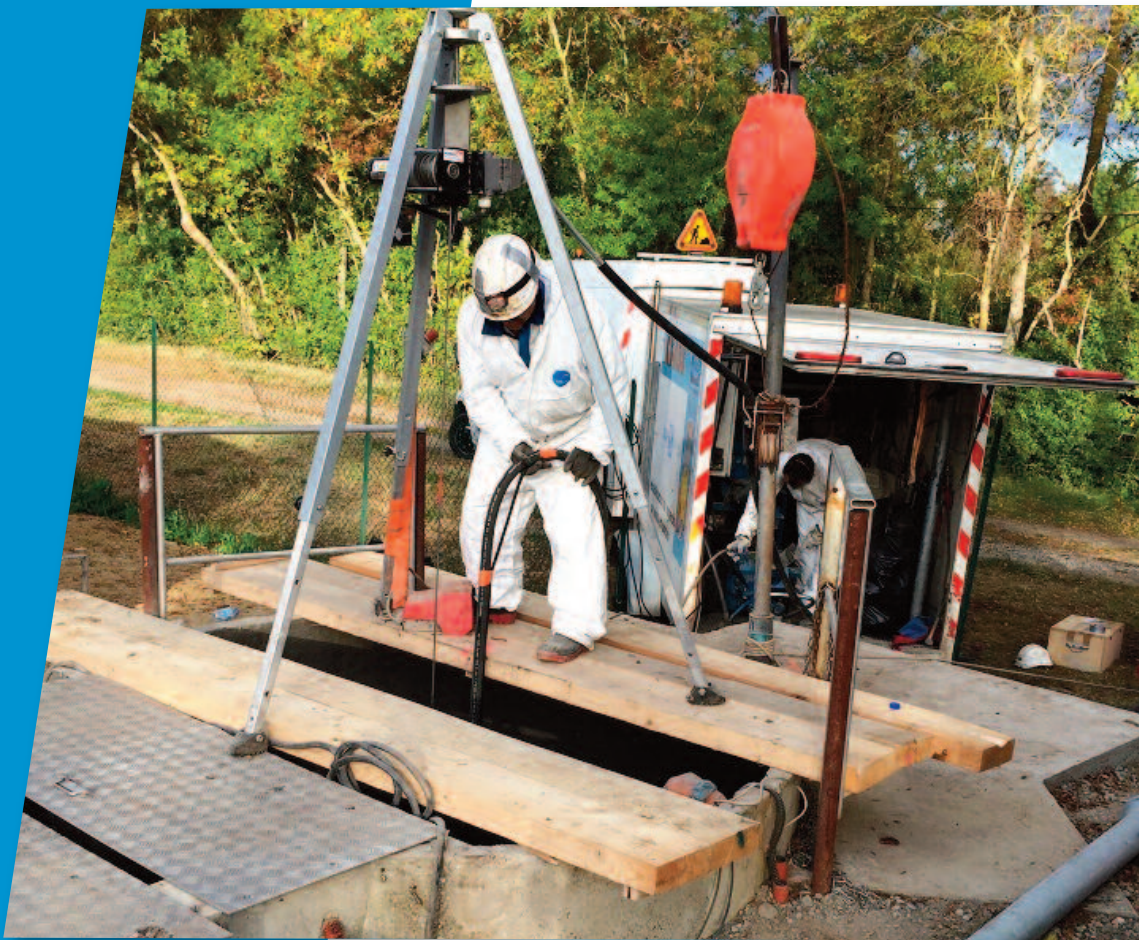
- Les regards de visite présentait un état de corrosion avancée et nécessitaient une reprise pour retrouver leur imperméabilité à l'eau.
- Le traitement du poste, vieillissant et fortement soumis aux attaques de l'H₂S, nécessitait le choix d'un mortier adapté à la corrosion bio sulfurique.

- Nettoyage hydrodynamique des regards et bâche du poste
- Reprise des regards par application de mortier spécial anticorrosion sur 10 mm d'épaisseur, y compris :
 - décapage,
 - préparation de l'accroche au 10-SD,
 - application du mortier KS2-BL,
 - finition par talochage pour rendu lisse
- Reprise de la cuve du Poste de Relèvement Ø 2,2 mètres par projection de mortier Kasimo sur 15 mm d'épaisseur, y compris:
 - décapage,
 - préparation de l'accroche à la boucharde et 10-SD
 - application du mortier Kasimo par projection centrifugée

- Réhabilitation du poste optimisée avec projection centrifugée pour un résultat homogène sur l'ensemble de la surface
- Rapidité de mise en œuvre de la solution de réhabilitation
